Informe de Auscultación
Radiográfica a Probetas
de Hormigón Arma-
do con **Malla ACMA®**
A630S versus Arma-
dura Tradicional de
Acero A630

Lote N° 1 – Probeta M3FPA (Muro con Fierro Preparado amarrado)

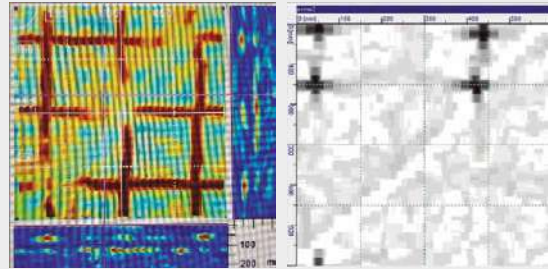
- ▲ En esta probeta de muro, reforzada con barras de acero A630 amarradas, se observa una discontinuidad (grieta) en la armadura, la cual corta el muro en sentido longitudinal ascendente.

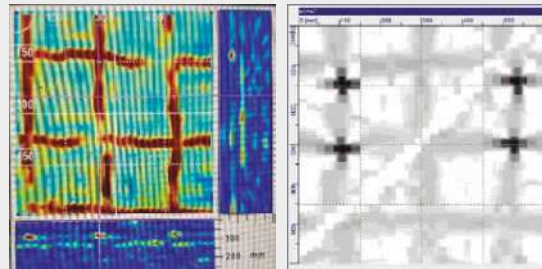
Lote N° 2 – Probeta M3MEA (Muro con Malla Electrosoldada ACMA® A630S)

- ▲ En esta probeta de muro, reforzada con malla electrosoldada ACMA® A630S, se observa una discontinuidad (grieta) en la armadura, la cual corta el muro en sentido longitudinal ascendente.

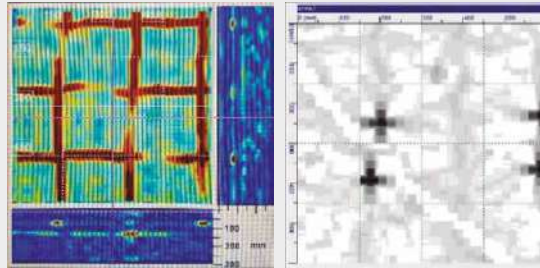
Lote N° 3 – Probeta M3FPB (Muro con Fierro Preparado amarrado)

- ▲ En esta probeta de muro, reforzada con barras de acero A630 amarradas, se observa una discontinuidad (grieta) en la armadura, la cual corta el muro en sentido longitudinal descendente.

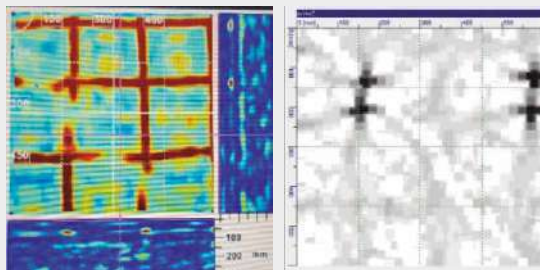
Lote N°4 – Probeta M3MEB (Muro con Malla Electrosoldada ACMA® A630S)

- ▲ En esta probeta de muro, reforzada con malla electrosoldada ACMA® A630S, se observa una discontinuidad (grieta) en la armadura, la cual corta el muro en sentido longitudinal descendente.

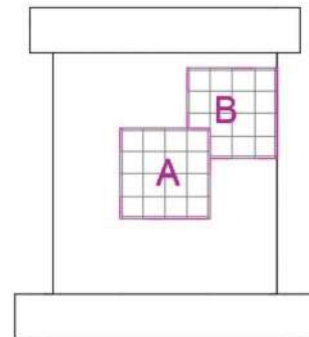
Figura 3. Probeta de Hormigón Armado

Se realizaron auscultaciones en la parte central de las probetas (A) y en uno de los cabezales (B). Hay que mencionar que se realizó la misma medición en el mismo lugar a las cuatro probetas, con la finalidad de ver las diferencias entre ellas bajo el mismo esfuerzo.

Como se observa en la imagen, se realizaron 2 mediciones

A en el centro de la probeta

B en unas de las esquinas de la probeta.
